# Termografirapport for Nordhusstykket 5

# Termografirapport

- Eier: Ellen Brødholt
- Nordhusstykket 5, 1825 Tomter
- Bebygget areal 98 \$ m^2\$, Enebolig i tre, 1,5 etasje, på betong grunnmur

- Bilder tatt 6. mars 2026, klokken 07:30 - 08:00

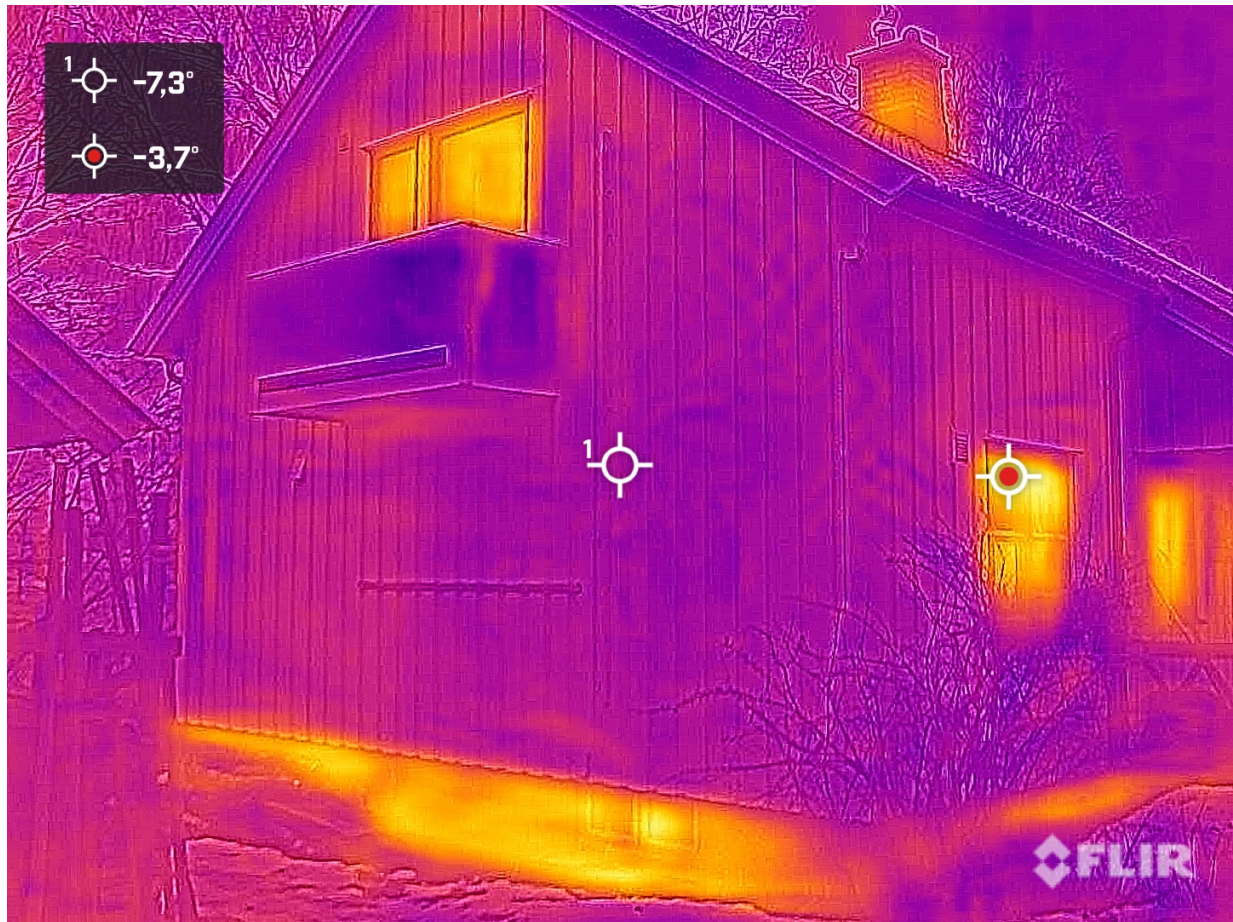
Bildet er tatt fra nordvestre hjørne. Pipen har ganske lys farge og dette kan skyldes at det har vært fyr i pipen eller det er avtrekksluft som går ut. Raftet under mønet har også en lysere farge og dette kan skyldes varm luft som kommer opp på loftet. Rett over vinduet er det to små partier med fiolett farge, litt kaldere. Dette kan skyldes isolasjon på loftet. Partiene med økt gul farge kan skyldes bevegelse i luften bak panelet, eller strømming av varmere luft i konstruksjonen. Vinduene er typiske kilder til varmetap og nye vinduer med bedre isolerglass vil kunne gjøre stor forskjell. Kjelleren og kjellervinduet viser stort varmetap og dette var kanskje den største oppdagelsen under denne termograferingen.

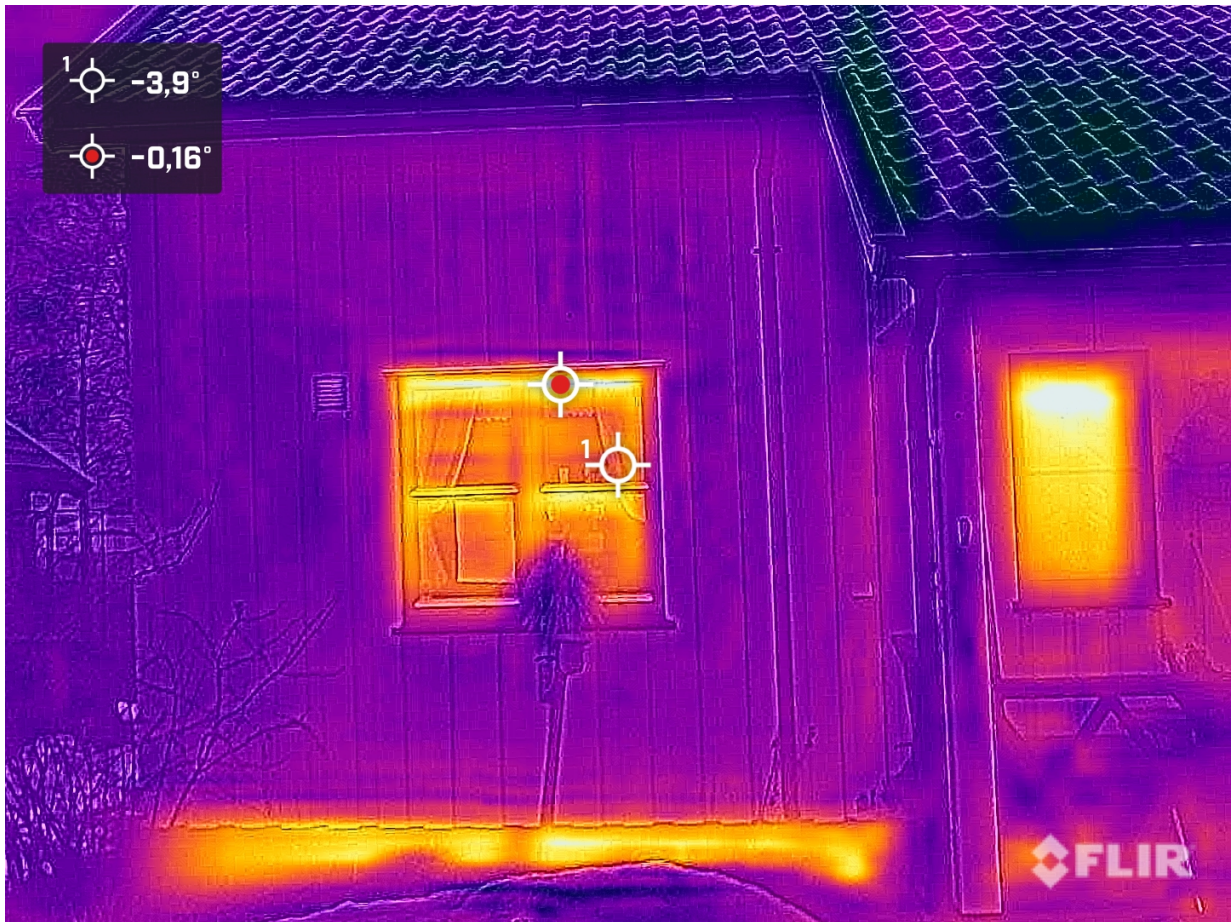
Bildet er tatt fra rett vest og vindet til venstre er på kjøkkenet. Det mindre vinduet er i gangen ved trappen opp og det fremkommer av fargen at dette vindet avgir mer varme. Veggen har i liten grad sjatteringer og det kan ikke sees forskjell i isolasjon mot selve kjøkkenet og det uoppvarmede kott i 2. etasje. Kjellerens store varmetap fremkommer også. Varmen fra kjellerveggen går også opp i panelets nedkant, og vil holde denne tørr.

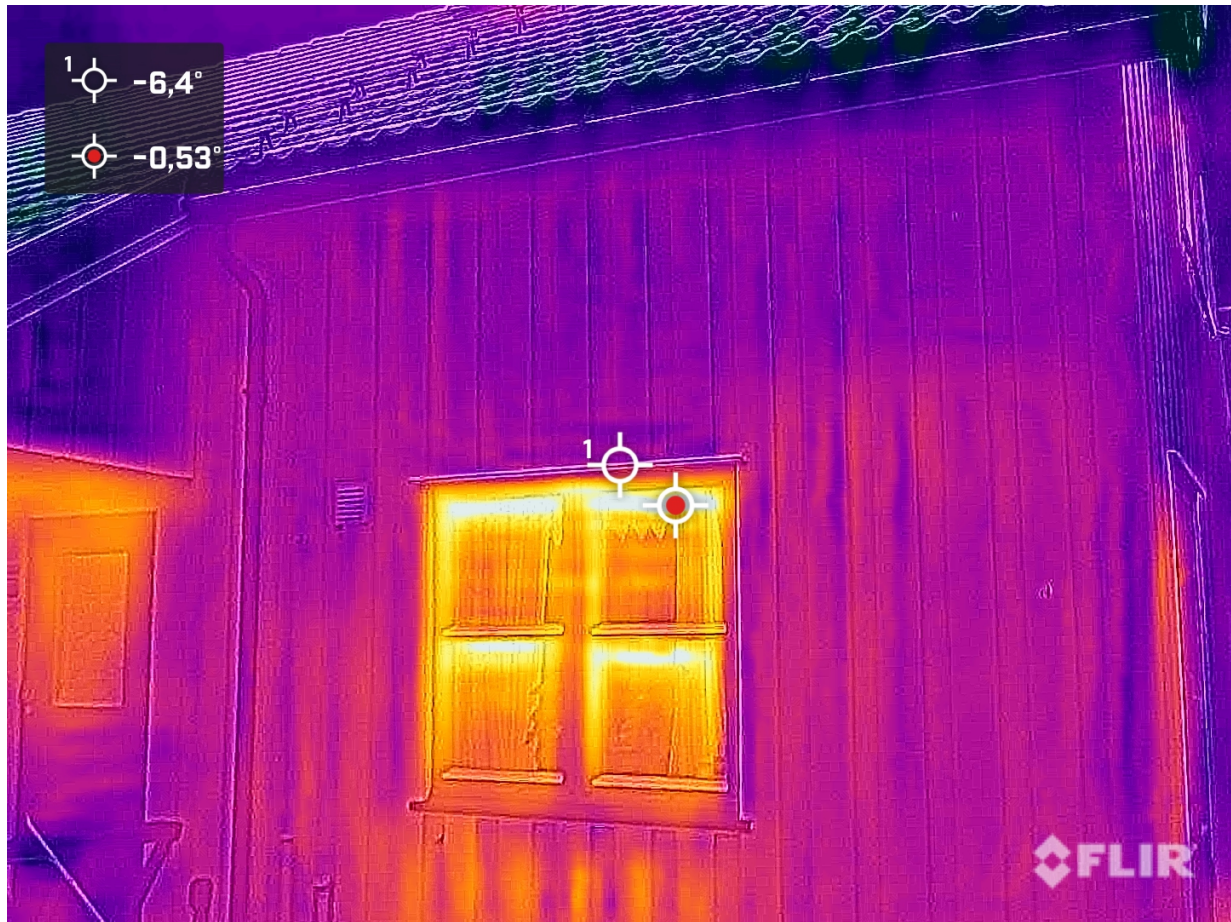
Vestveggenes sydlige del med inngangsdøren til venstre. Huset har vindfang som er uoppvarmet og døren er opprinnelig type uten spesielt isolasjonslag. Med vindfang gir dette et moderat varmetap. Under vinduet ser vi et gulere parti som illustrerer varme som kommer fra radiatoren under vinduet. I andre etasje blir fargen kaldere og her er et uoppvarmet kott.

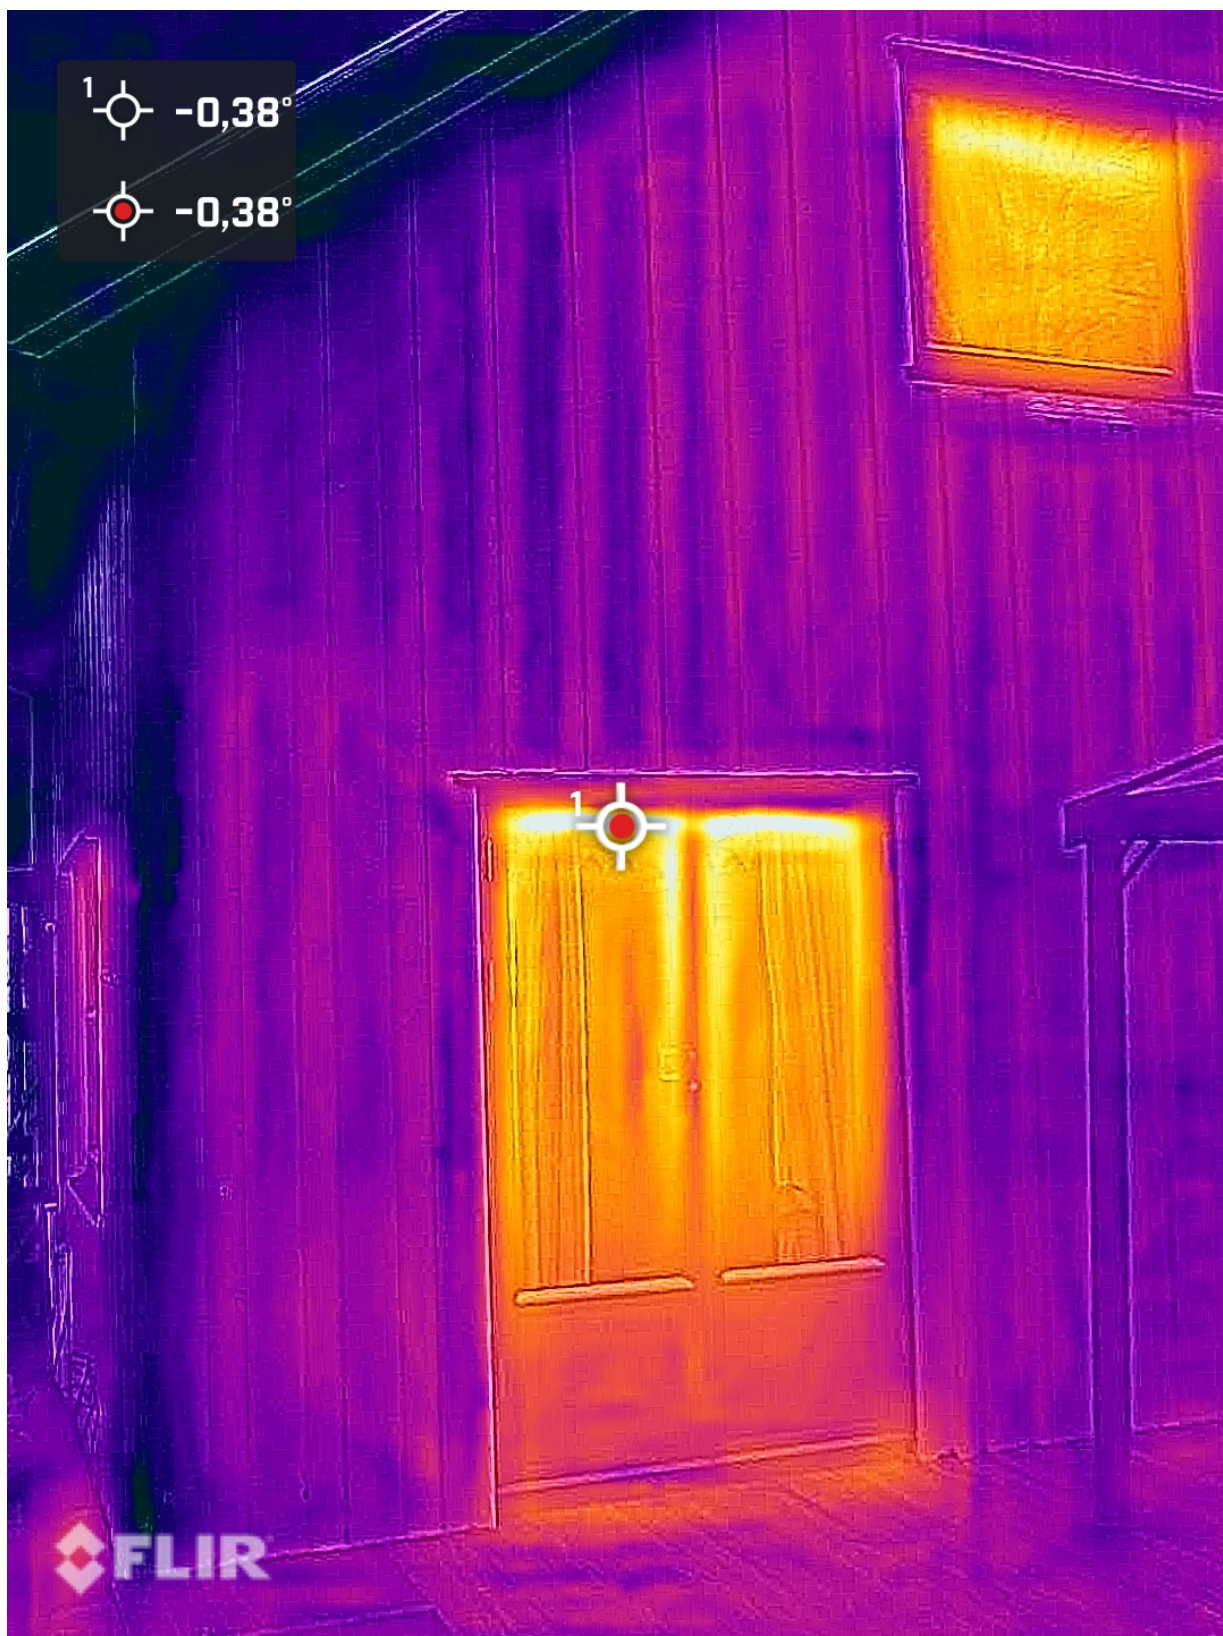
Sydveggenes vestre del viser balkongdør og vindu i soverom i øvre etasje. Veggens underliggere i ytterpanel avslører hvor det er oppvarmet rom bak. Dette illustrerer at selve panelen er en viktig del av veggens isolasjonsevne.

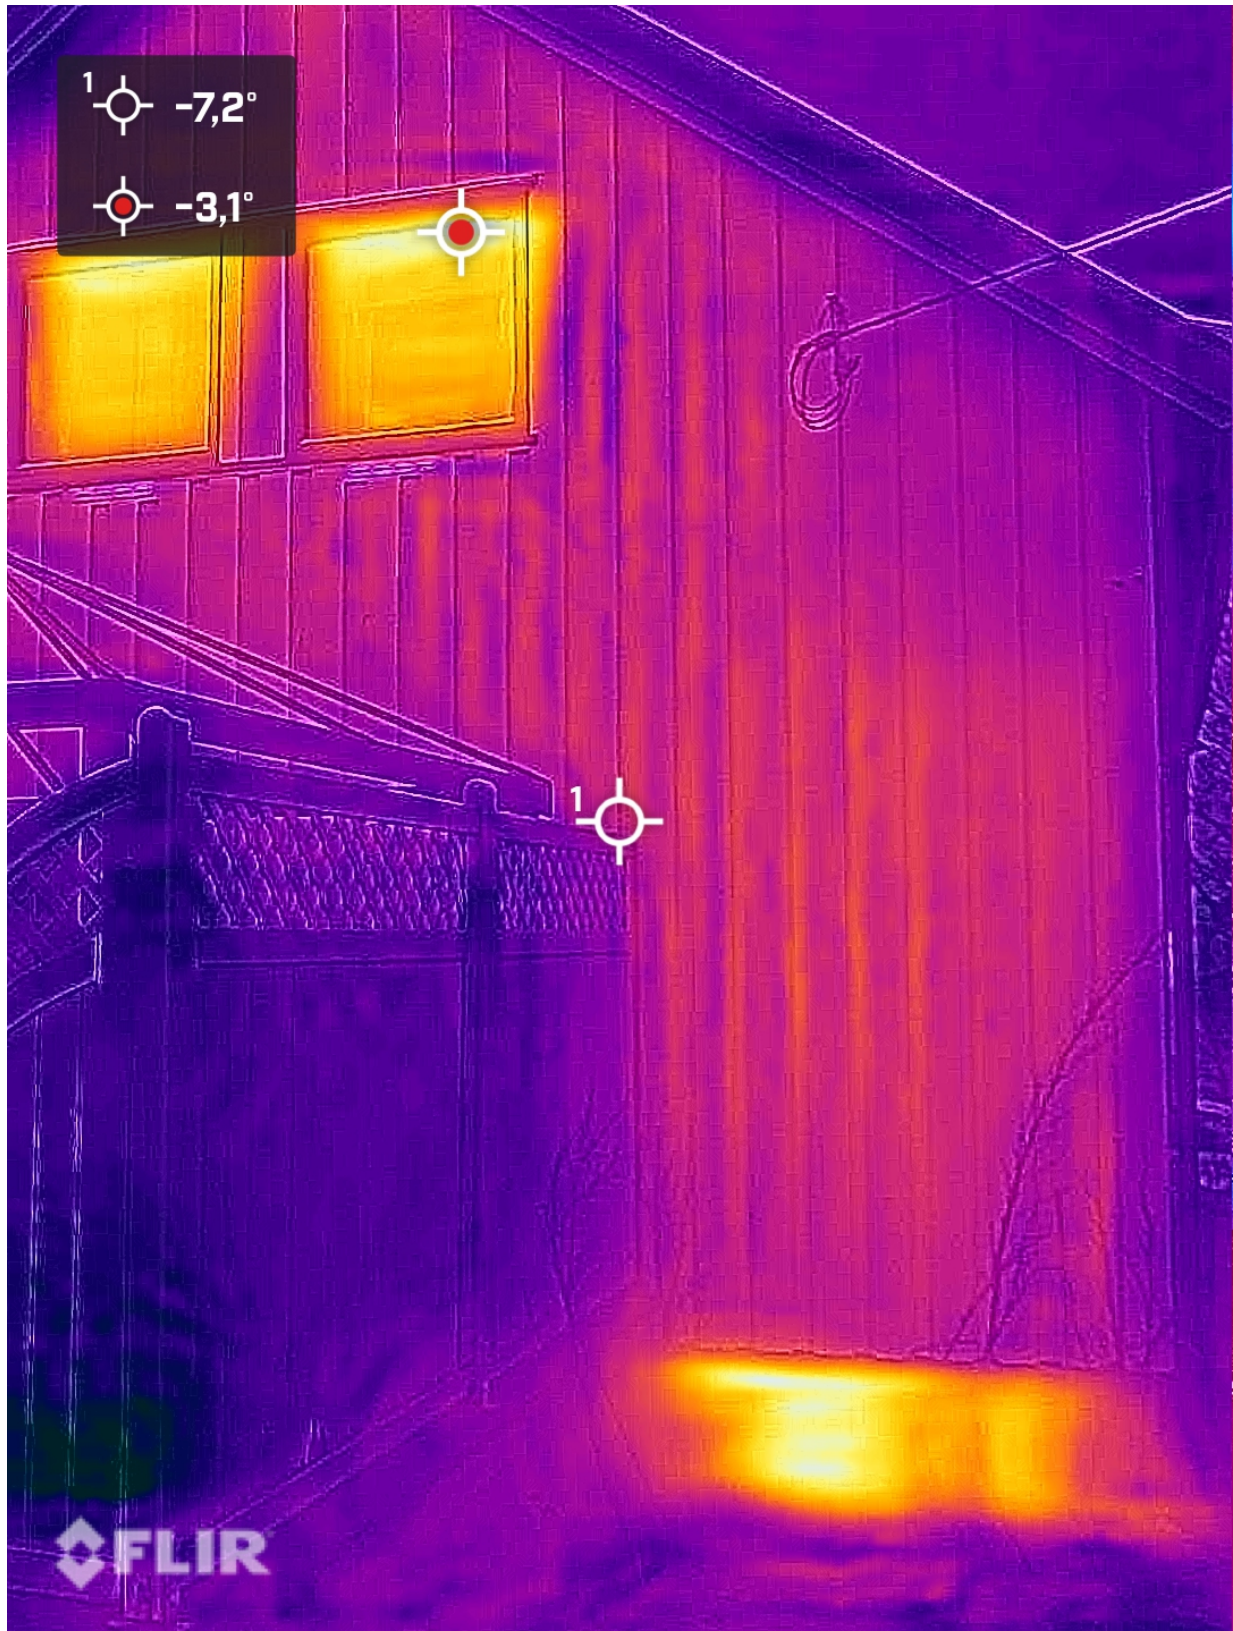
Sydveggenes østre del viser samme forhold og avslører også størrelsen på varmetapet fra kjellermuren.

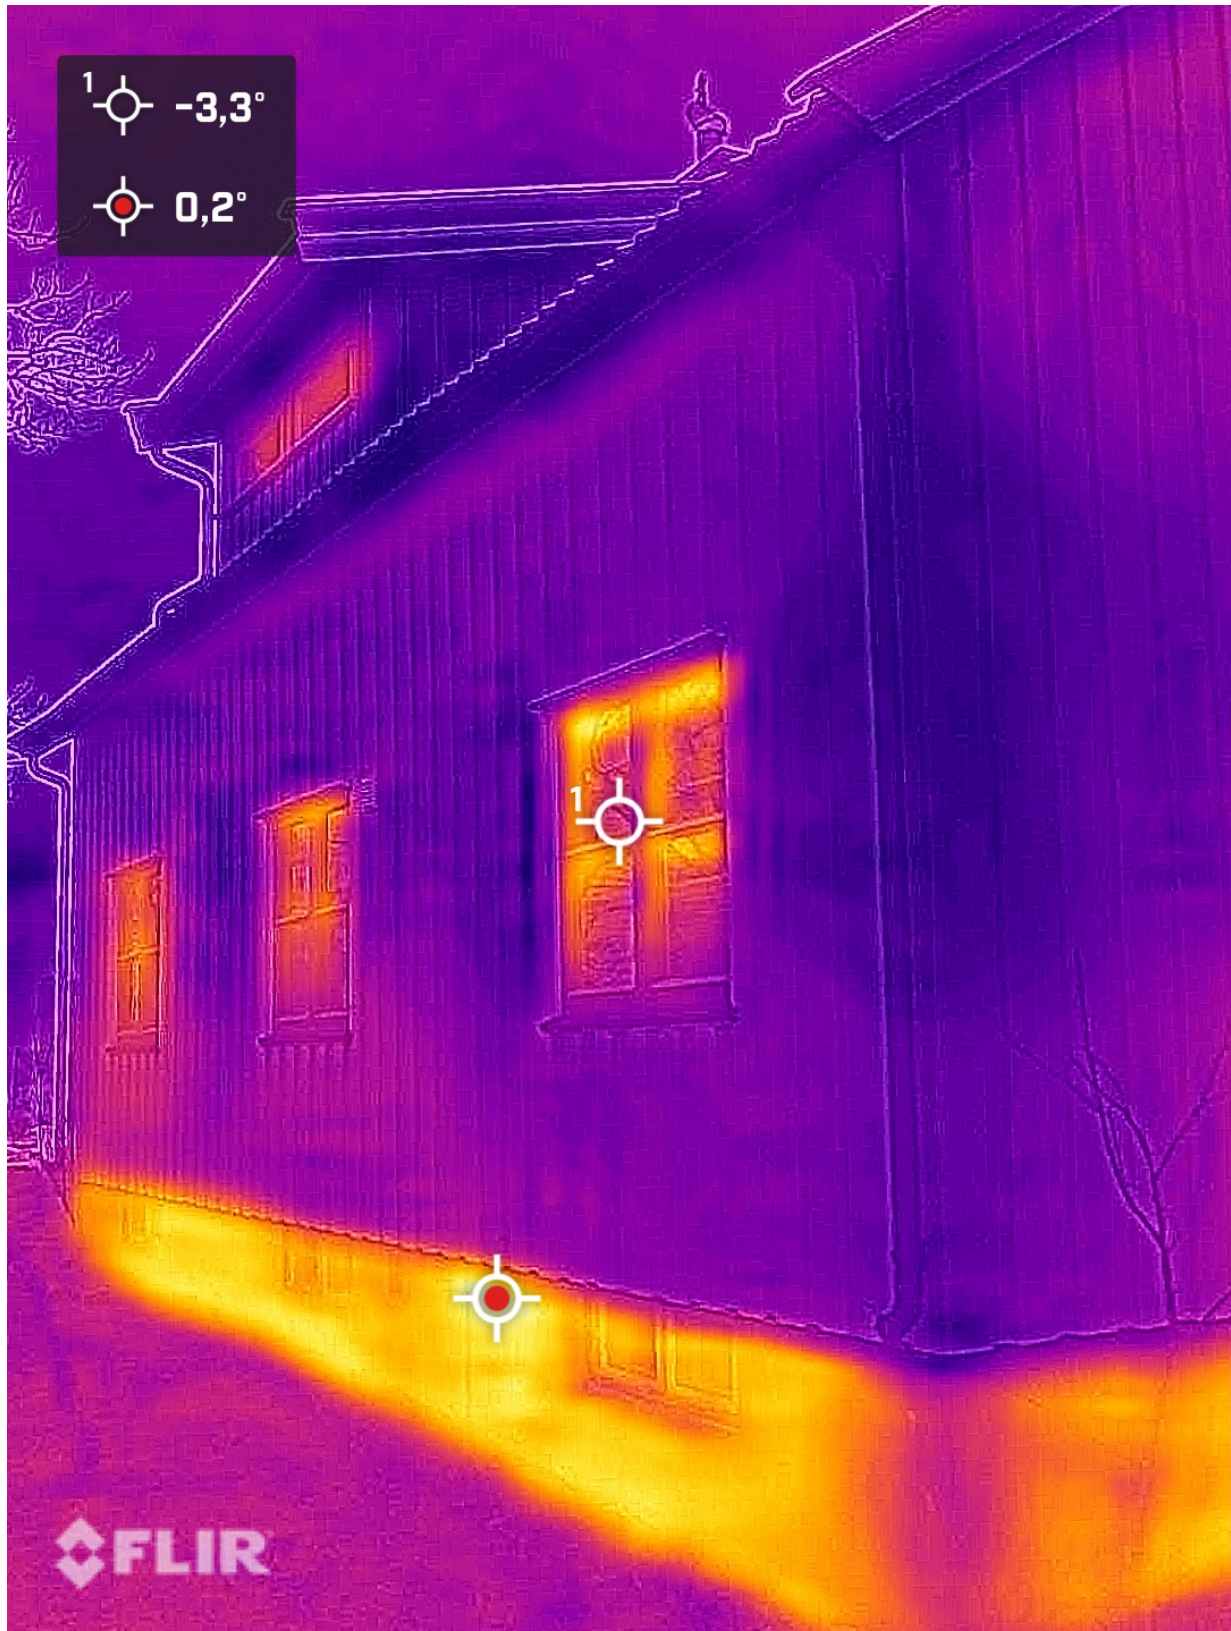
Østveggen med takoppsett med bad som ble ombygget i 1985. Under opptegning er det funnet at disse ytterveggene i badet, kun har 10 cm isolasjon. Dette er tilsynelatende bedre enn ytterveggene i 1. etasje. Borteste vindu har radiator under. Det nærmeste vinduet er i kjøkkenet. Overskap og benkeskap i kjøkken bidrar til at varmetapet reduseres.

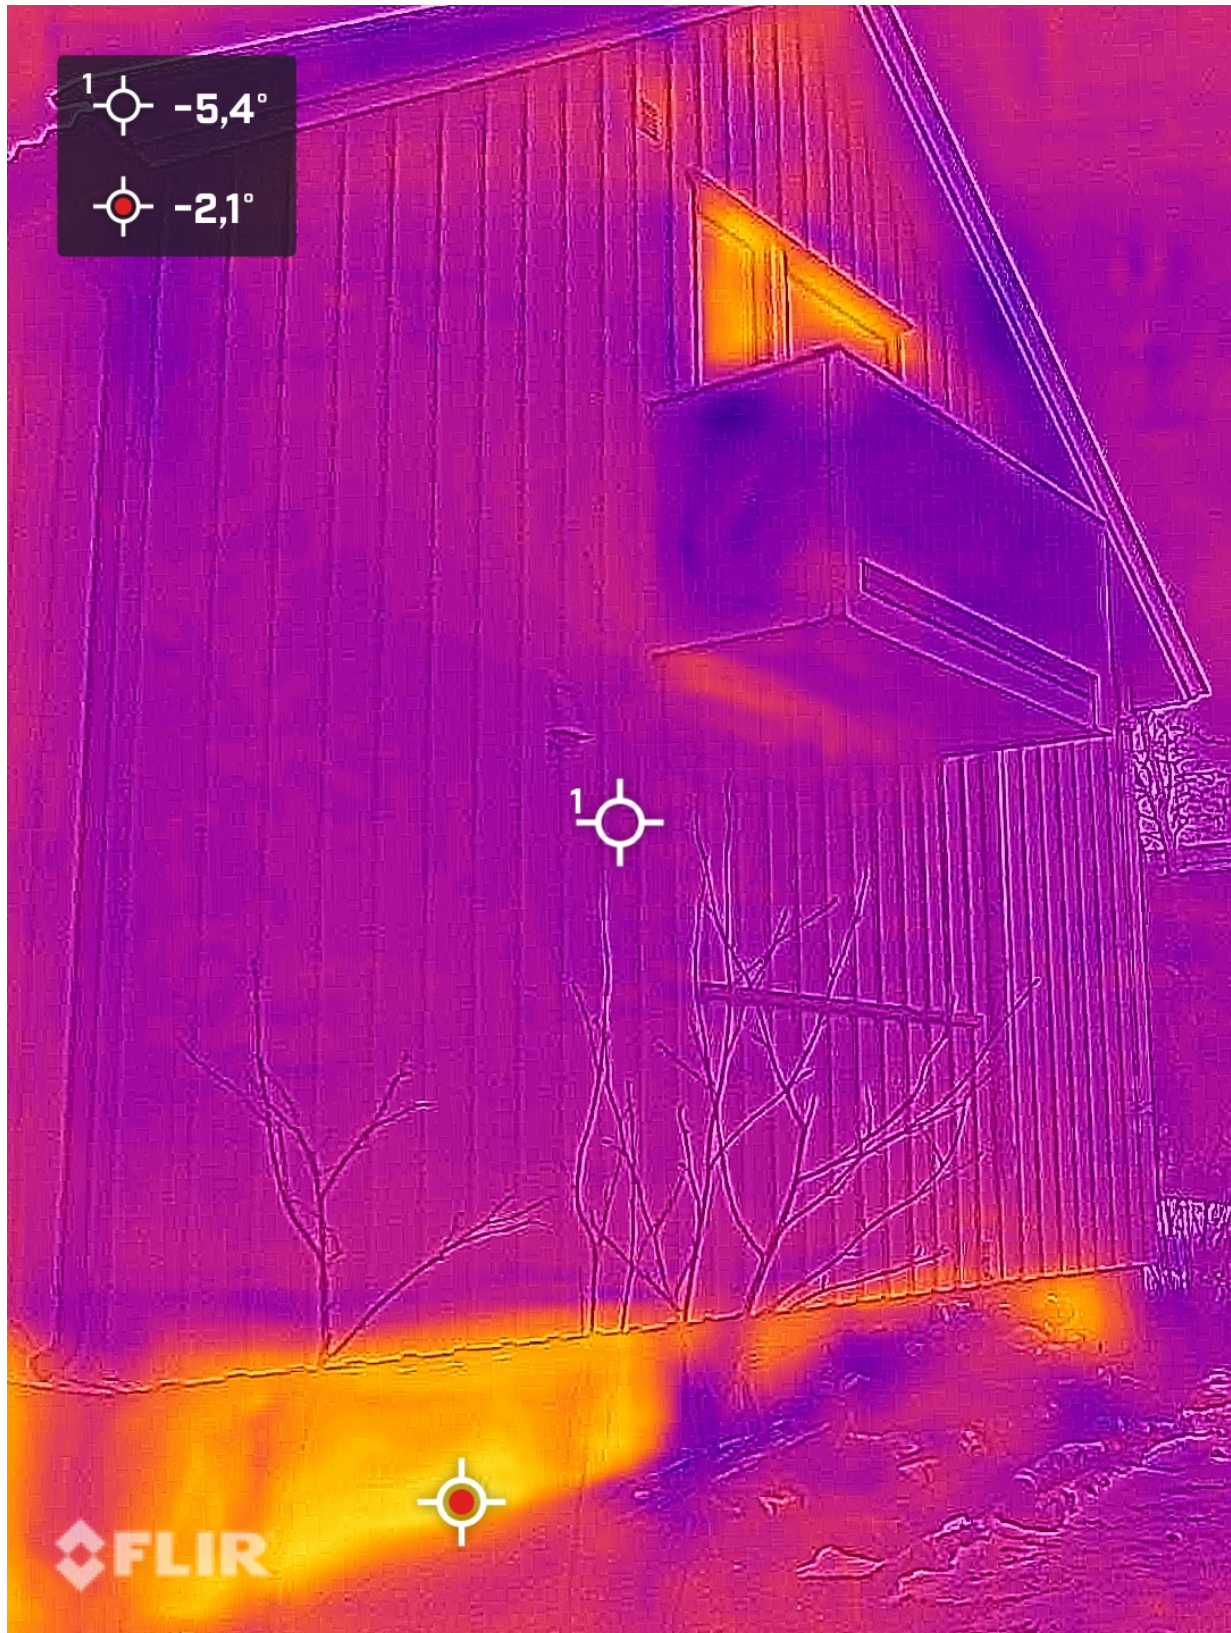
Nordveggen sett fra østsiden. Vi ser samme forhold som på første bilde av samme vegg. Utkragede bjelker som bærer balkongen utgjør en kuldebro som gir et varmetap i dette området.
