# Termografirapport for Nordhusstykket 5

- Eier: Ellen Brødholt
- Nordhusstykket 5, 1825 Tomter
- Bebygget areal 98 \$ m^2\$, Enebolig i tre, 1,5 etasje, på betong grunnmur

- Bilder tatt 6. mars 2026, klokken 07:30 - 08:00

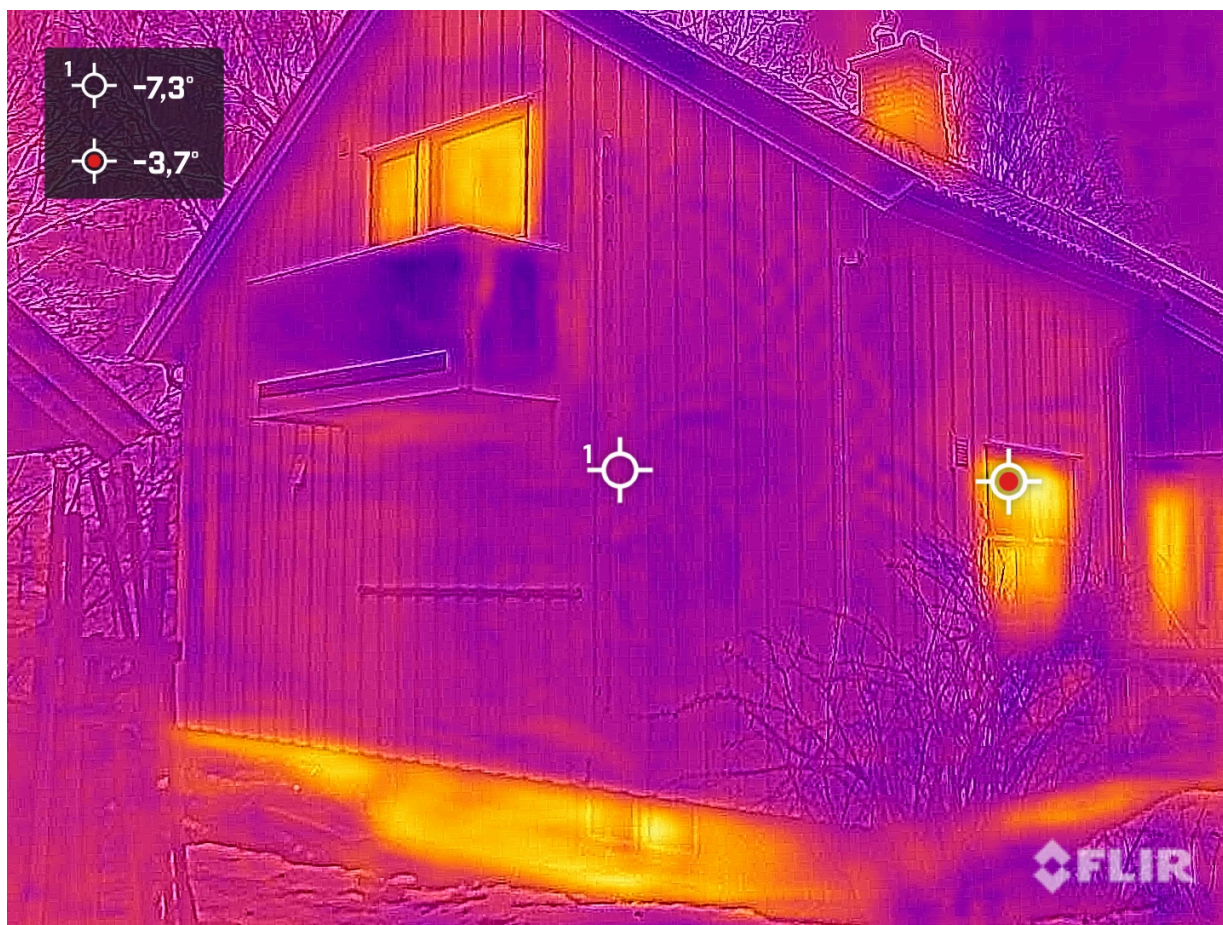
Bildet er tatt fra nordvestre hjørne. Pipen har ganske lys farge og dette kan skyldes at det har vært fyr i pipen eller det er avtrekksluft som går ut. Raftet under mønet har også en lysere farge og dette kan skyldes varm luft som kommer opp på loftet. Rett over vinduet er det to små partier med fiolett farge, litt kaldere. Dette kan skyldes isolasjon på loftet. Partiene med økt gul farge kan skyldes bevegelse i luften bak panelet, eller strømming av varmere luft i konstruksjonen. Vinduene er typiske kilder til varmetap og nye vinduer med bedre isolerglass vil kunne gjøre stor forskjell. Kjelleren og kjellervinduet viser stort varmetap og dette var kanskje den største oppdagelsen under denne termograferingen.

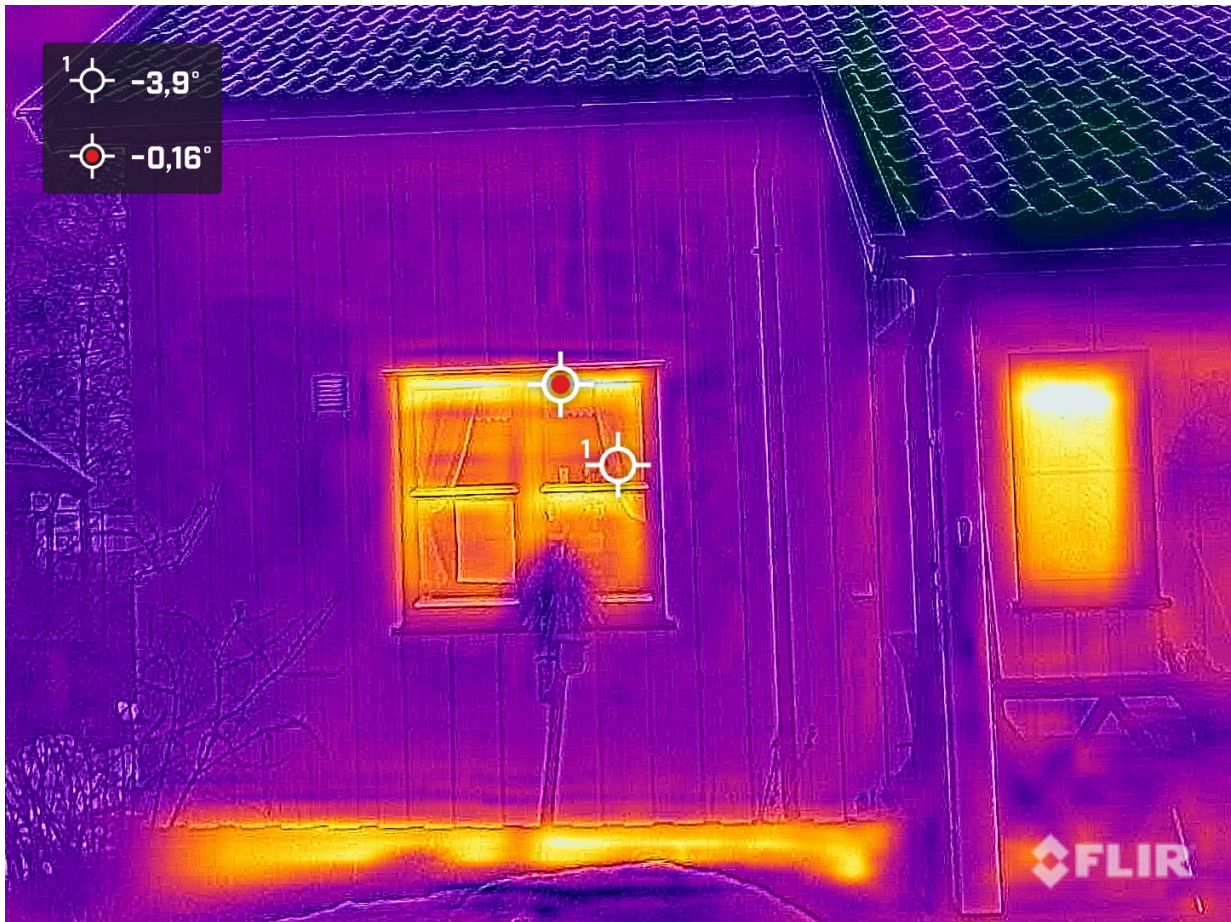
Bildet er tatt fra rett vest og vindet til venstre er på kjøkkenet. Det mindre vinduet er i gangen ved trappen opp og det fremkommer av fargen at dette vindet avgir mer varme. Veggen har i liten grad sjatteringer og det kan ikke sees forskjell i isolasjon mot selve kjøkkenet og det uoppvarmede kott i 2. etasje. Kjellerens store varmetap fremkommer også. Varmen fra kjellerveggen går også opp i panelets nedkant, og vil holde denne tørr.

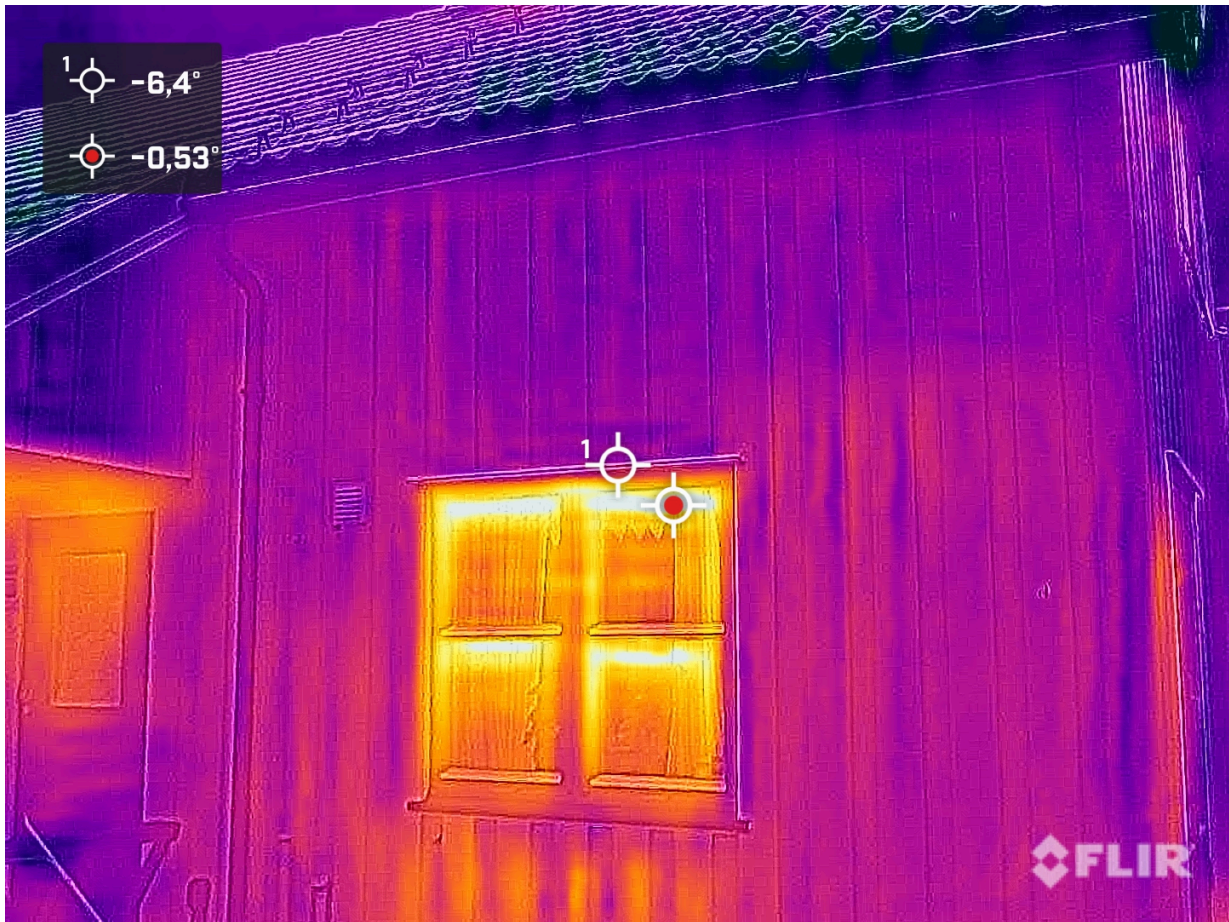
Vestveggenes sydlige del med inngangsdøren til venstre. Huset har vindfang som er uoppvarmet og døren er opprinnelig type uten spesielt isolasjonslag. Med vindfang gir dette et moderat varmetap. Under vinduet ser vi et gulere parti som illustrerer varme som kommer fra radiatoren under vinduet. I andre etasje blir fargen kaldere og her er et uoppvarmet kott.

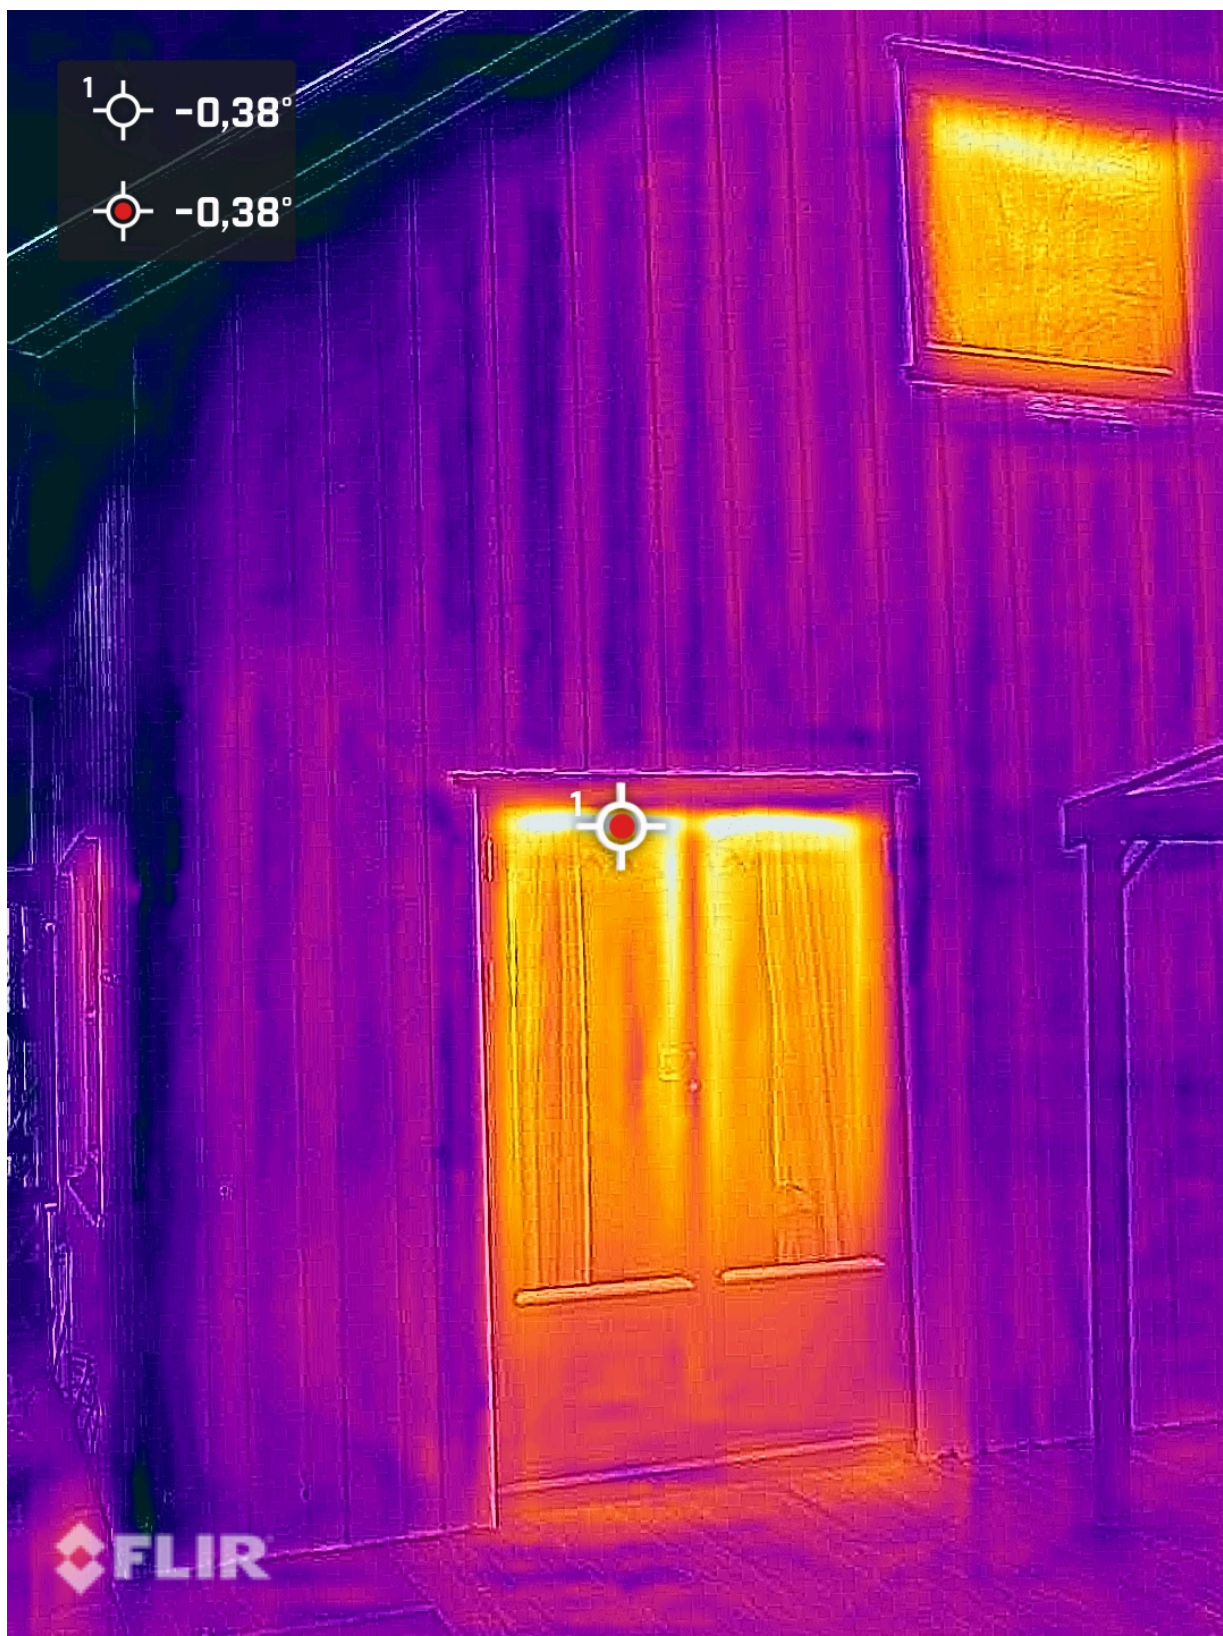
Sydveggenes vestre del viser balkongdør og vindu i soverom i øvre etasje. Veggens underliggere i ytterpanel avslører hvor det er oppvarmet rom bak. Dette illustrerer at selve panelen er en viktig del av veggens isolasjonsevne.

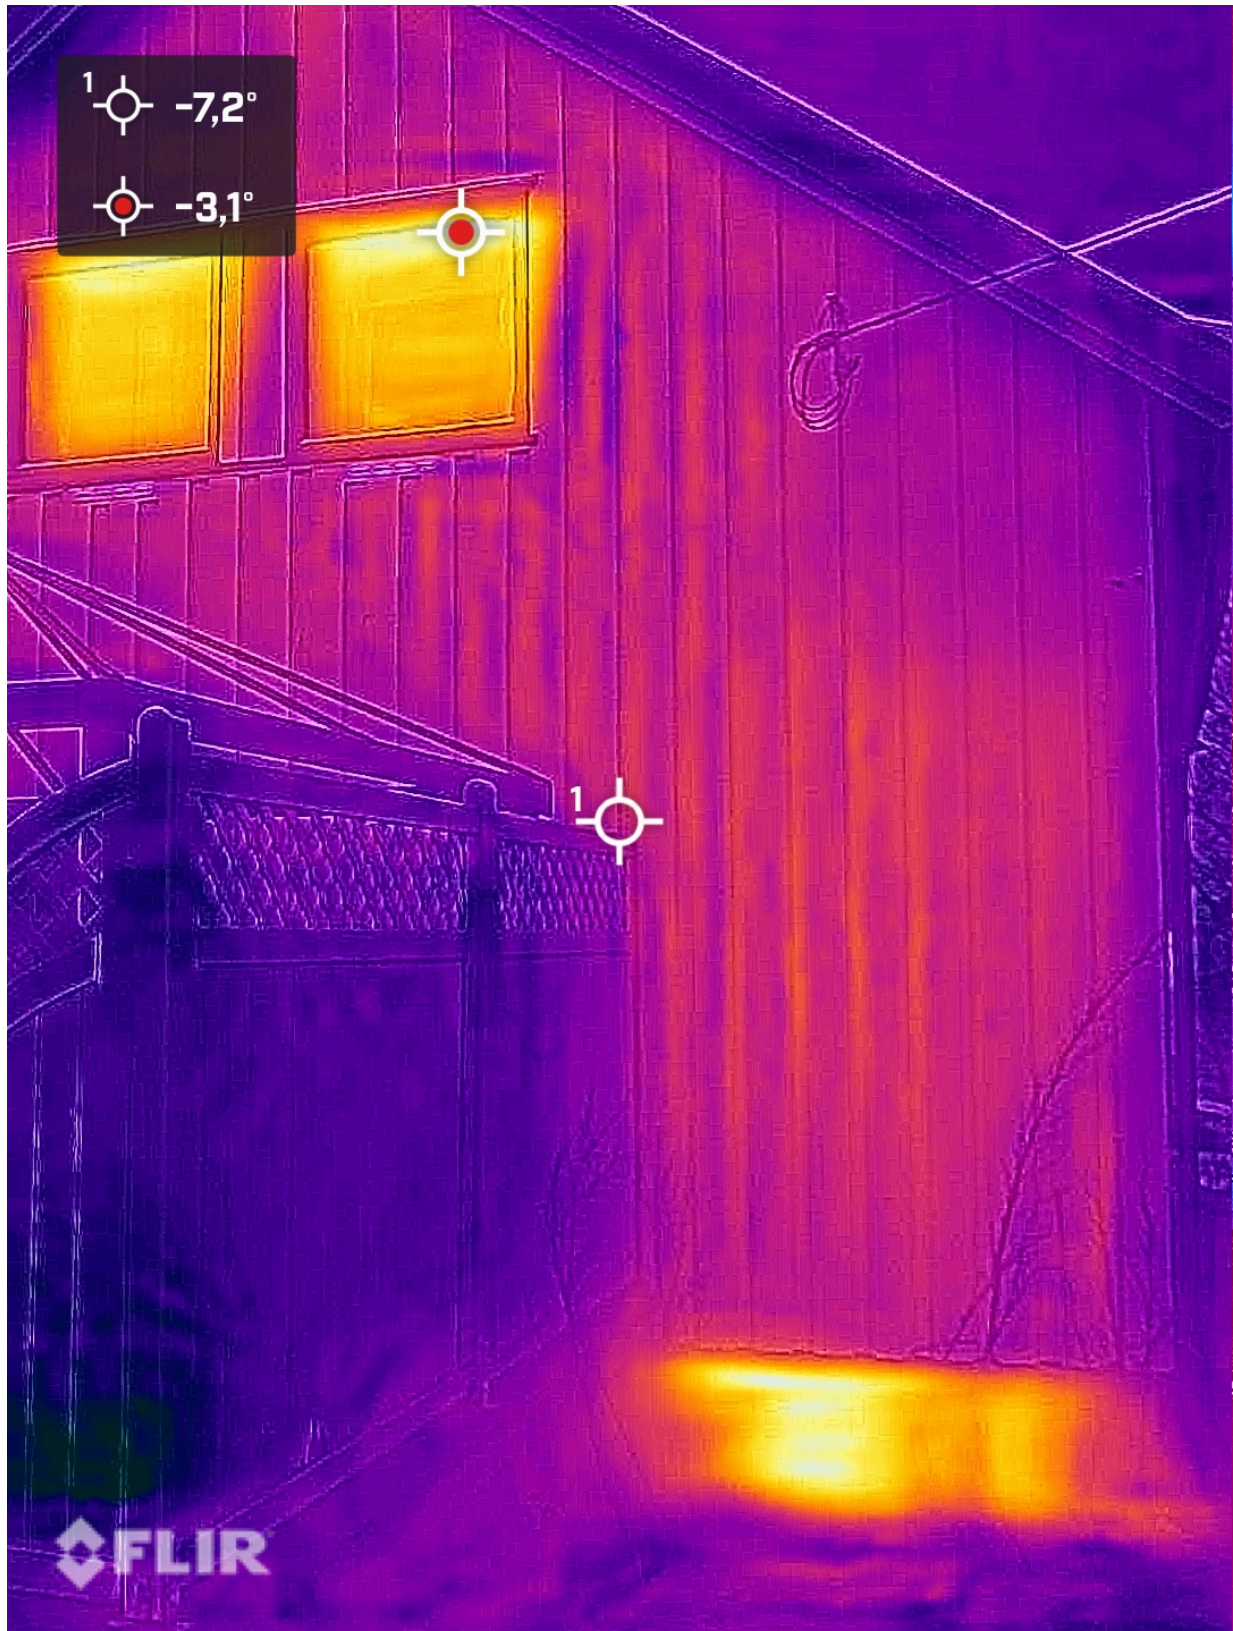
Sydveggens østre del viser samme forhold og avslører også størrelsen på varmetapet fra kjellermuren.

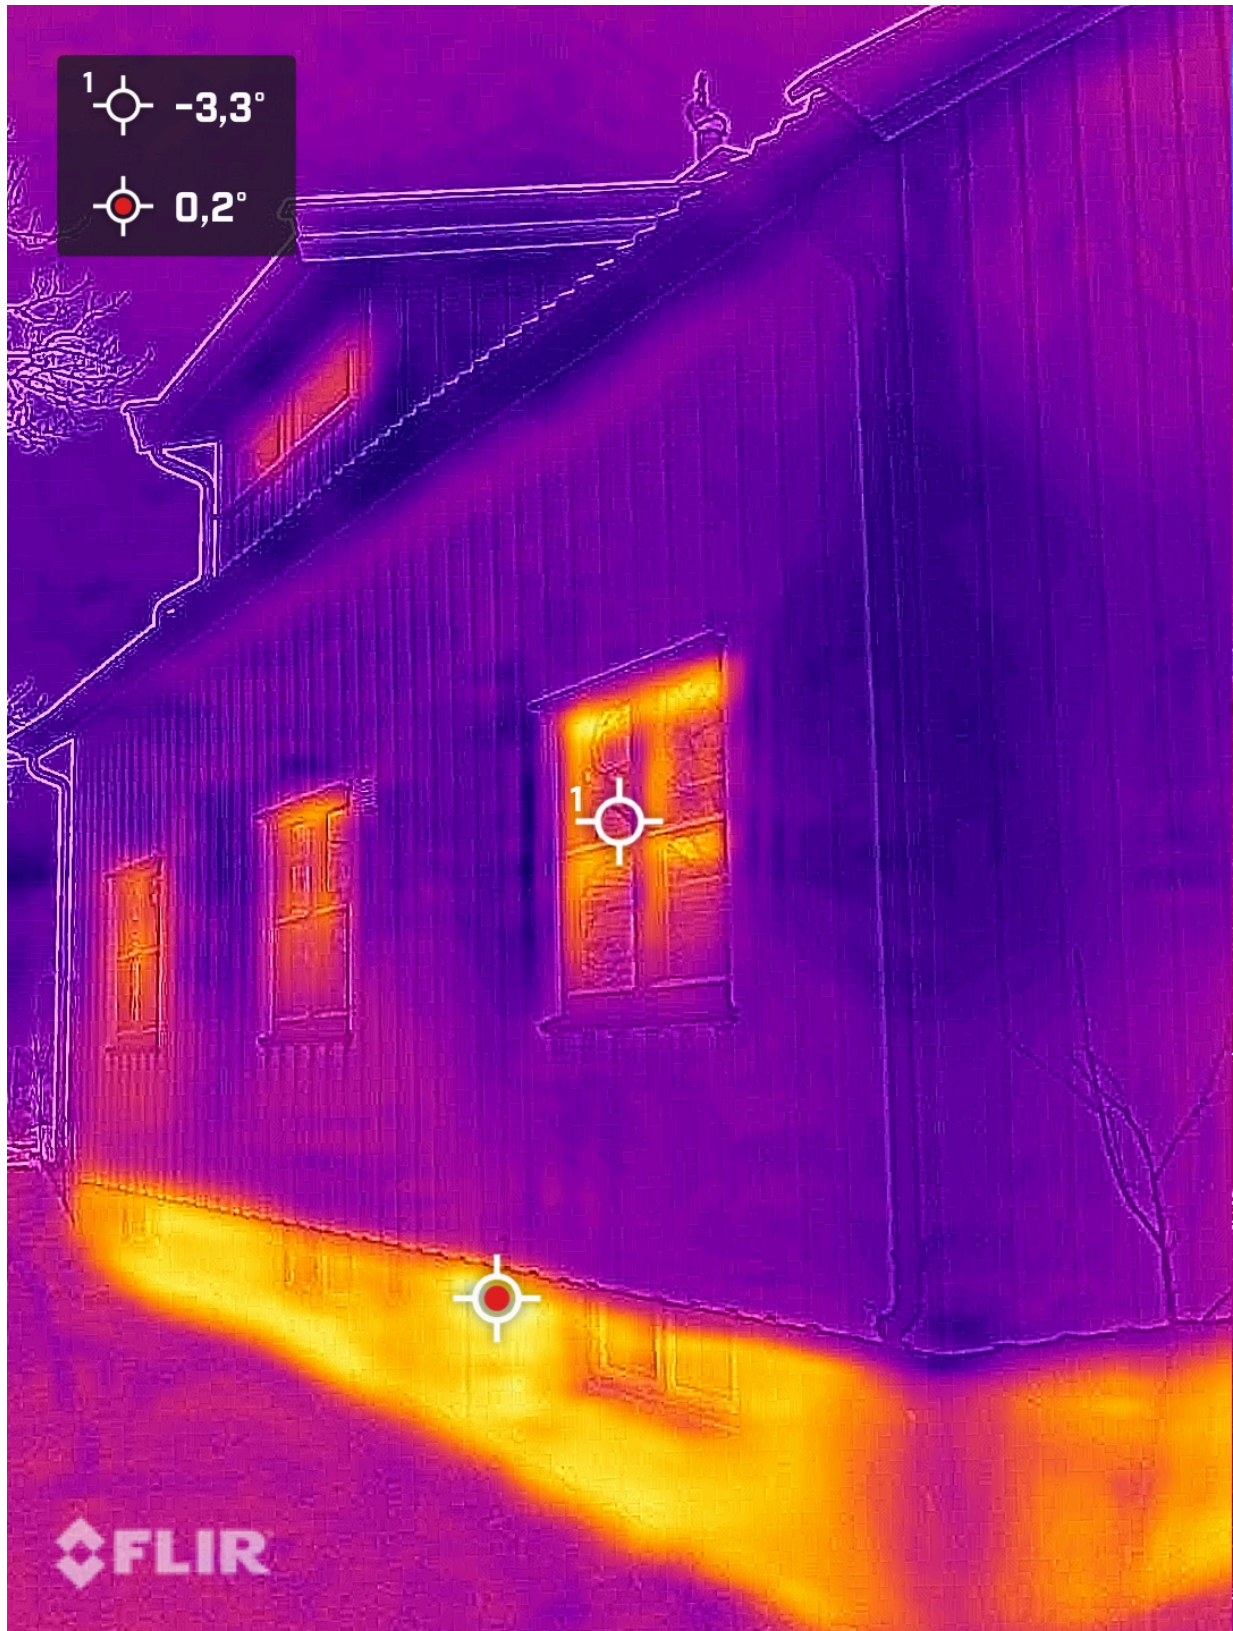
Østveggen med takoppsett med bad som ble ombygget i 1985. Under opptegning er det funnet at disse ytterveggene i badet, kun har 10 cm isolasjon. Dette er tilsynelatende bedre enn ytterveggene i 1. etasje. Borteste vindu har radiator under. Det nærmeste vinduet er i kjøkkenet. Overskap og benkeskap i kjøkken bidrar til at varmetapet reduseres.

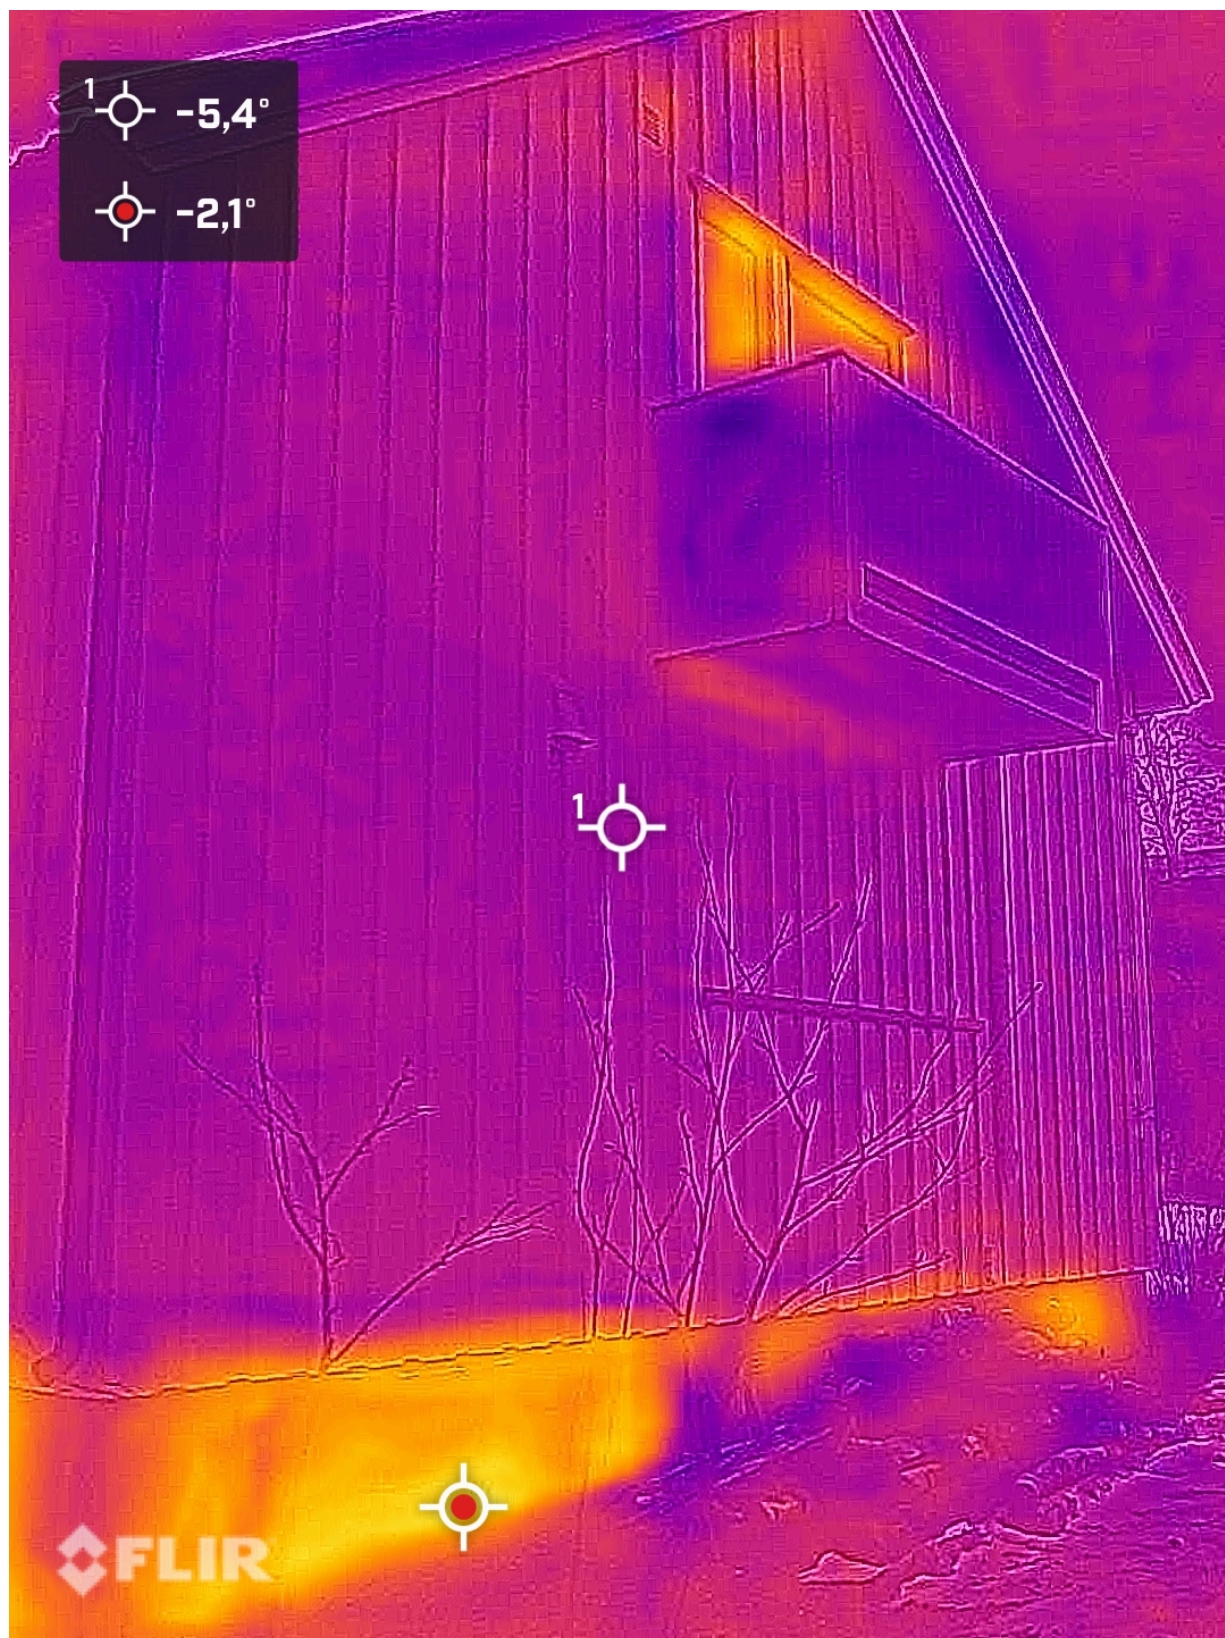
Nordveggen sett fra østsiden. Vi ser samme forhold som på første bilde av samme vegg. Utkragede bjelker som bærer balkongen utgjør en kuldebro som gir et varmetap i dette området.
